ASUNTO: Informe final de auditoría interna a la ejecución de las obras de mejoramiento de viviendas del Proyecto Piloto Plan Terrazas que se desprenden del convenio 686 del 2021 y al Sistema de Información de la Curaduría Pública Social.

<p>ALCALDÍA MAYOR DE BOGOTÁ D.C. "Por el Bien de Todos" Caja de la Vivienda Popular</p>	Informe Final	Código: 208-CI-Ft-01	
	Auditoría Interna a la ejecución de las obras de mejoramiento de viviendas del Proyecto Piloto Plan Terrazas del convenio 686 del 2021 y al sistema de información de la Curaduría Pública Social	Páginas : 1 de 66	Versión: 6
		Vigente desde: 01-04-2022

- 1. OBJETIVO:** Evaluar el estado de avance de las obras de mejoramiento de viviendas del Proyecto Piloto Plan Terrazas que se desprenden del Convenio 686-2021 y la efectividad de los controles técnicos aplicados al sistema misional Curaduría Pública Social

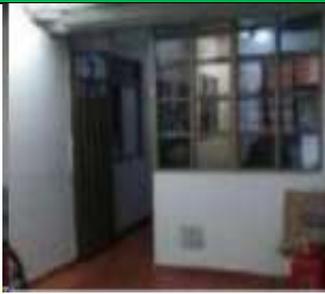
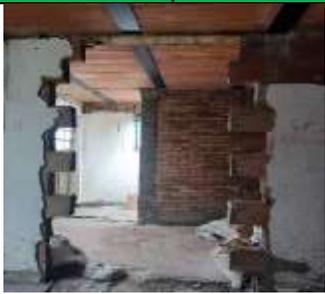
CIHIP: AAA0146JYCX Beneficiario: Amparo Ruiz Rincón			
Fachada		Interior	
Antes	Después	Antes	Después

Porcentaje de avance programado: 100%		Porcentaje de avance ejecutado: 35.5%	
Observación: La familia entregó las llaves de la casa para custodia del contratista el 1feb2023, a 31oct2023 han pasado 9 meses y el avance de la vivienda es del 35.5%. No se ha instalado la placa fácil, se realizó cimentación, las escaleras, y muros del primer piso.

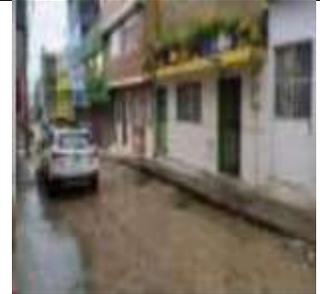
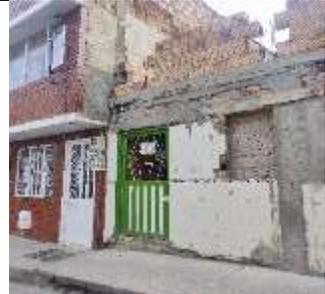
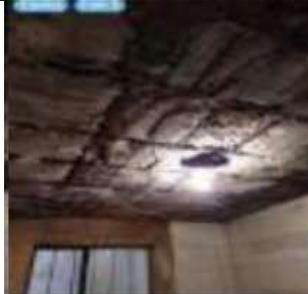
CIHIP: AAA0172NBSK		Beneficiario: María Elisa Chaparro Rico		
Fachada		Interior		
Antes	Después	Antes	Después

Porcentaje de avance programado: 100%		Porcentaje de avance ejecutado: 50.7 %		
Observación: La familia entregó las llaves de la casa para custodia del contratista el 02feb2023, a 31oct2023 han pasado 9 meses y el avance de la vivienda es del 50.7%. Se realizó la cimentación, se instaló la placa fácil, las escaleras y muros del primer piso y algunos del segundo piso. Hacen falta vigas del segundo piso, cubierta, instalaciones eléctricas y banco de materiales, entre otros.

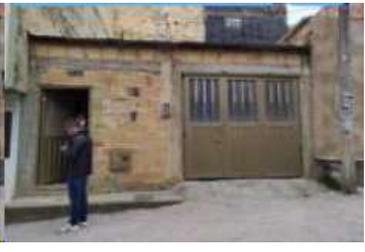
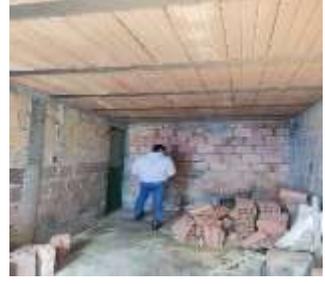
CIHIP: AAA0146HPDE Beneficiario: Ana Tulia Herreño				
Fachada		Interior		
Antes	Después	Antes	Después

Porcentaje de avance programado: 100%		Porcentaje de avance ejecutado: 81.05 %		
Observación: La familia entregó las llaves de la casa para custodia del contratista el 03feb2023, a 31oct2023 han pasado 9 meses y el avance de la vivienda es del 50.7%. Se realizó la cimentación, se instaló la placa fácil, muros, cubierta. Hace falta instalación de flanches, instalación eléctrica, ventanería, pañete, el entrepaño del mesón de la cocina y banco de materiales entre otras.

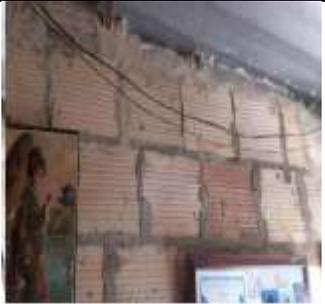
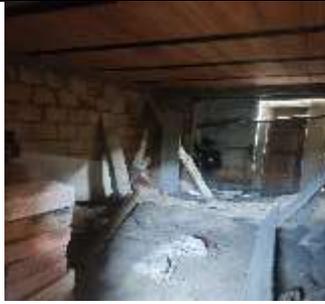
CIHIP: AAA0146HSSK Beneficiario: Hugo Valencia				
Fachada		Interior		
Antes	Después	Antes	Después

Porcentaje de avance programado: 100%		Porcentaje de avance ejecutado: 69.87 %		
Observación: La familia entregó las llaves de la casa para custodia del contratista el 31Ene2023, a 31oct2023 han pasado 9 meses y el avance de la vivienda es del 69.87%. Se realizó la cimentación, se instaló la placa fácil, las escaleras y muros del primer y segundo piso, hace falta la cubierta del segundo piso, instalaciones eléctricas y banco de materiales, entre otros.

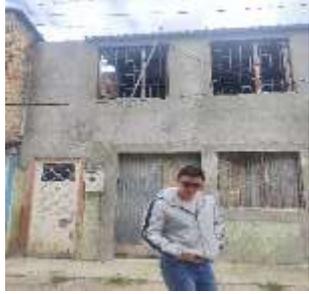
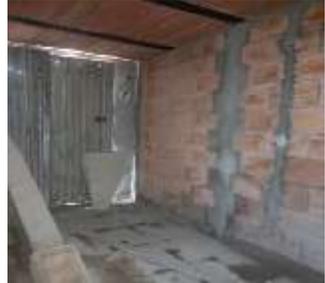
CIHIP: AAA0146MHTO Beneficiario: Luis Armando Clavijo			
Fachada		Interior	
Antes	Después	Antes	Después

Porcentaje de avance programado: 100%		Porcentaje de avance ejecutado: 85.08 %	
Observación: La familia entregó las llaves de la casa para custodia del contratista el 03feb2023, a 31oct2023 han pasado 9 meses y el avance de la vivienda es del 85.08%. Se realizó la cimentación, se instaló la placa fácil, levantamiento de muros del primer piso, muros, cubierta (haciendo falta la cubierta traslucida). Hace falta instalación de flanches, instalación eléctrica, ventanería, pañete y banco de materiales entre otras.

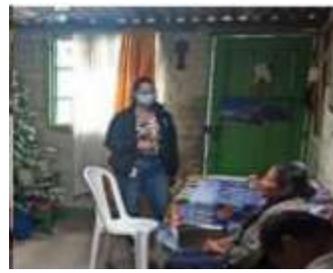
CIHIP: AAA0171PBPA Beneficiario: María Clemencia Hernández Pidiache			
Fachada		Interior	
Antes	Después	Antes	Después

Porcentaje de avance programado: 100%		Porcentaje de avance ejecutado: 66%	
<p>Observación: La familia entregó las llaves de la casa para custodia del contratista el 31jul2023, a 21nov2023 han pasado 4 meses y el avance de la vivienda es del 66%. Se encuentra en obra, dos personas se encontraban trabajando, fundieron la placa el 17nov2023, se está realizando pañete estructural con malla del primer piso.</p>

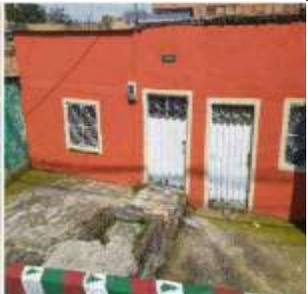
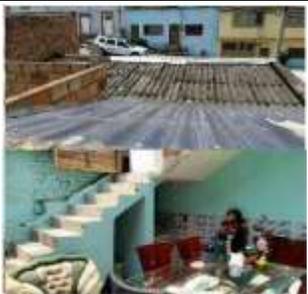
CIHIP: AAA0004MTTD Beneficiario: Carlos Arturo Bernal			
Fachada		Interior	
Antes	Después	Antes	Después

Porcentaje de avance programado: 100%		Porcentaje de avance ejecutado: 71.3%	
<p>Observación: La familia entregó las llaves de la casa para custodia del contratista el 10abr2023, a 10nov2023 han pasado 7 meses y el avance de la vivienda es del 71.3%. Al momento de la visita no se encontraban personas trabajando, se había instalado la placa del módulo a intervenir y se estaban subiendo los muros del segundo piso.</p>

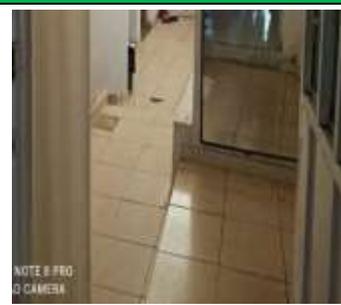
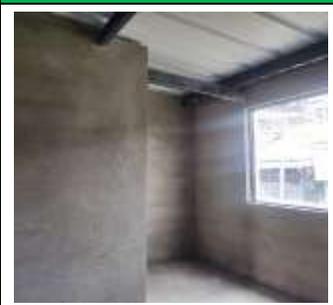
CIHIP: AAA0223BWJH Beneficiario: Henry Andrés Yate Restrepo			
Fachada		Interior	
Antes	Después	Antes	Después

Porcentaje de avance programado: 100%		Porcentaje de avance ejecutado: 97.02%	
<p>Observación: La familia entregó las llaves de la casa para custodia del contratista el 10abr, a 10nov2023 han pasado 7 meses y el avance de la vivienda es del 97.02%. Al momento de la visita no se encontraban personas trabajando, sin embargo, la obra iba avanzada, hacía falta retoques en la fachada, el canal de la fachada y algunos pañetes del segundo piso.</p>

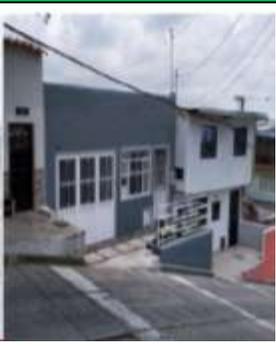
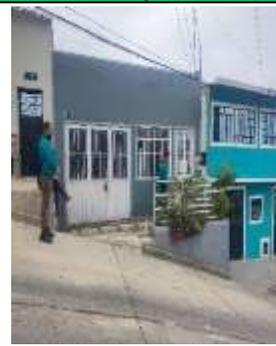
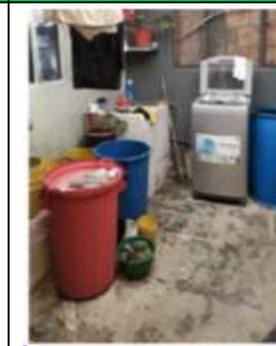
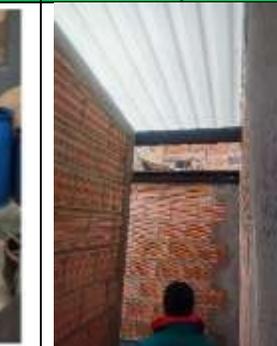
CIHIP: AAA0003YZCX Beneficiario: Luz Fanny Ruiz Castillo				
Fachada		Interior		
Antes	Después	Antes	Después

Porcentaje de avance programado: 100%		Porcentaje de avance ejecutado: 97%

Observación: La familia entregó las llaves de la casa para custodia del contratista el 12abr2023, a 10nov2023 han pasado 7 meses y el avance de la vivienda es del 97%. Al momento de la visita no se encontraban personas trabajando, hace falta para terminar un muro, los flanches laterales, pendientes eléctricos del segundo piso y banco de materiales.

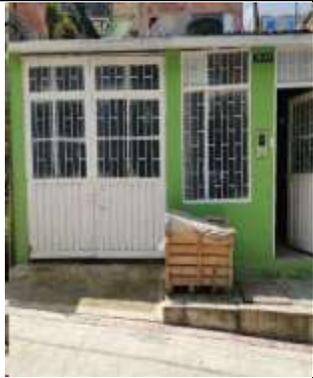
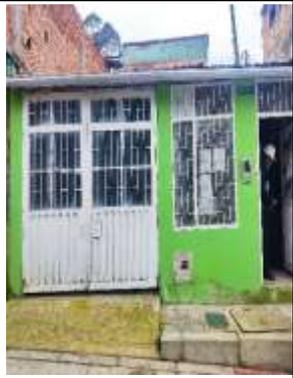
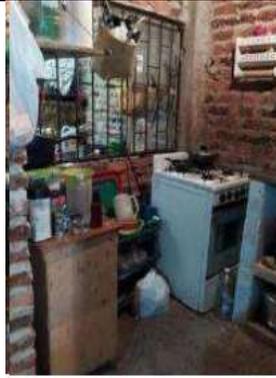
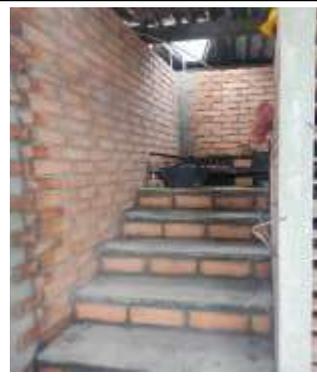
CIHIP: AAA0142UPZM Beneficiario: Luz Mary Morales Leyton			
Fachada		Interior	
Antes	Después	Antes	Después

Porcentaje de avance programado: 100%		Porcentaje de avance ejecutado: 33.17%	
<p>Observación: La familia entregó las llaves de la casa para custodia del contratista el 26jun2023, a 10nov2023 han pasado 5 meses y el avance de la vivienda es del 30.8%. Al momento de la visita no se encontraban personas trabajando, sin embargo, se observó que había pasado poco tiempo de la intervención porque las escaleras y los muros se encontraban fraguando.</p>

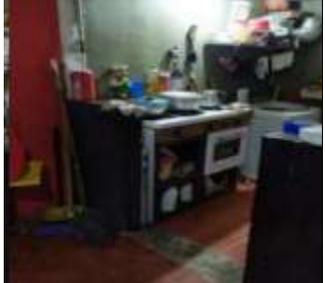
CIHIP: AAA0003LCCX Beneficiario: Mercedes Ramírez Arenas			
Fachada		Interior	
Antes	Después	Antes	Después

Porcentaje de avance programado: 100%		Porcentaje de avance ejecutado: 47.14%	
<p>Observación: La familia entregó las llaves de la casa para custodia del contratista el 15jun2023, a 10nov2023 han pasado 5 meses y el avance de la vivienda es del 47.14%. Al momento de la visita no se encontraban personas trabajando, a la obra se le estaba instalando la placa fácil al momento que el personal renunció, la vivienda al momento de la visita estaba como acopio de material.</p>

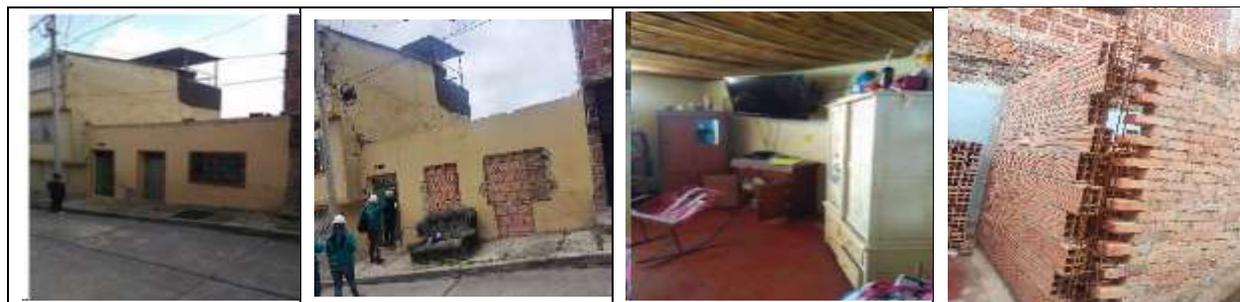
CIHIP: AAA0004MFNX Beneficiario: Nelmarina Mendieta			
Fachada		Interior	
Antes	Después	Antes	Después

Porcentaje de avance programado: 100%

Porcentaje de avance ejecutado: 37.05%

Observación: La familia entregó las llaves de la casa para custodia del contratista el 04may2023, a 10nov2023 han pasado 6 meses y el avance de la vivienda es del 32.77%. Al momento de la visita no se encontraban personas trabajando, la obra se encuentra iniciada. Es pertinente mencionar que el día 09nov2023 la señora Nelmarina Mendieta mediante oficio No. 202317000205802 manifestó su inconformidad con el proyecto plan terrazas al ver que pasaba el tiempo y no se veía personal trabajando y lo único que habían hecho era destruir su vivienda y solicitando sus llaves para que ella repare los daños que realizó el contratista; a lo que se le respondió mediante oficio No. 202314000222441 del 17nov2023, en el que se comprometió la CVP a: "El 27 de noviembre de 2023 se realizará la entrega de la obra finalizada (hogar beneficiario) a la interventoría DAIMCO"; y adicionalmente "...Con respecto al acompañamiento económico del cual era responsable la CVP por un valor total de \$ 1.700.000 (Un millón setecientos mil pesos Mcte) el mismo fue cancelado en su totalidad por la Entidad, en el caso del acompañamiento económico pendiente por el contratista, el mismo se comprometió en Comité No 39 a cubrir la totalidad de los pagos lo más pronto posible". Se deja la observación de incumplimiento del avance de obra, por cuanto aunque se le dio prioridad a la vivienda de Nelmarina, así como ella, están todos los beneficiarios, y tal cual las fotos que la señora adjunta en el oficio, fue lo que se evidenció por parte de Control Interno.

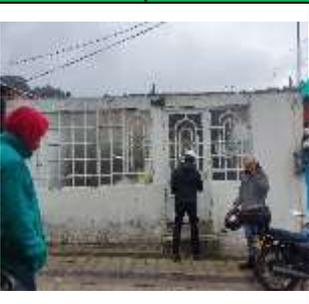
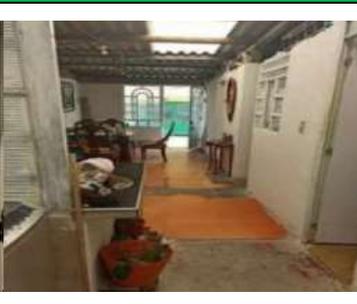
CIHIP: AAA0137KSEP Beneficiario: Rubiela Agudelo de Mejía			
Fachada		Interior	
Antes	Después	Antes	Después

Porcentaje de avance programado: 100%		Porcentaje de avance programado: 48.16%	
Observación: La familia entregó las llaves de la casa para custodia del contratista el 24may2023, a 10nov2023 han pasado 5 meses y el avance de la vivienda es del 48.16%. Al momento de la visita no se encontraban personas trabajando, a la obra se le estaba instalando la placa fácil al momento que el personal renunció, la vivienda al momento de la visita estaba con suciedad y no estaba protegida con alguna cubierta.
