# Informe final

# Auditoria a los Bienes Muebles e Inmuebles de la Caja de la Vivienda Popular

A continuación, el detalle del Informe de avalúo comercial diciembre 2023- Calle 54 N 13 – 30

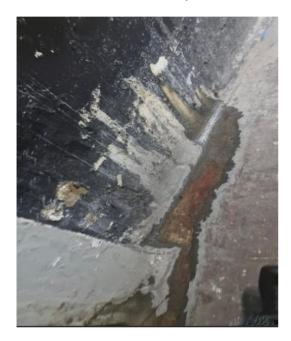
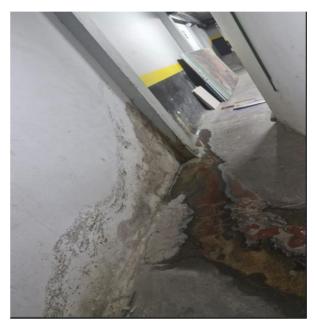
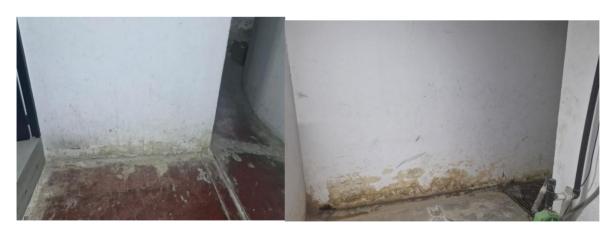
# En la visita a las instalaciones se identificaron las siguientes situaciones Sotano

Observamos humedades y filtraciones, a continuación, las imágenes

Subsanar las situaciones identificadas en el avalúo de las instalaciones de la CVP, lo anterior con el propósito de evitar deterioro en la edificación, entre la información señalada por el avaluador las Oficinas de Archivo Centralizado presenta problemas estructurales, fisuras de pisos y grietas, filtraciones de agua, entre otras, el acceso a la cubierta (presenta la puerta caída), la zona de cubierta con acabado en manto asfáltico instalado con soplete está en regular estado de conservación y mantenimiento. Hay fisuras y grietas en algunos muros y el cielo raso está en regular estado en algunas áreas del edificio y definir un cronograma de monitoreo permanente que permita prevenir deterioro en las instalaciones de la CVP y que el mantenimiento sea preventivo y no correctivo.

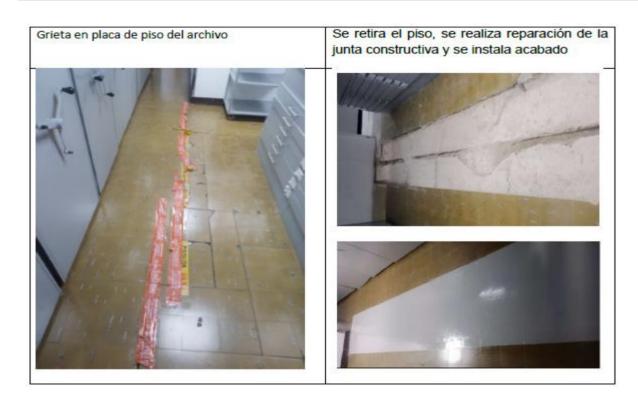
Estos mantenimientos y reparaciones ya se realizaron en la vigencia 2024, y así mismo para la vigencia 2025 se tienen contratadas nuevas obras de mantenimiento al Edificio.
